ԱՎՏՈՑԱՆԱՊԱՐՀՆԵՐԻ ՃԱՐՏԱՐԱԳԻՏԱԿԱՆ ՊԱՇՏՊԱՆՈՒԹՅՈՒՆԸ ՎՏԱՆԳԱՎՈՐ ԵՐԿՐԱԲԱՆԱԿԱՆ ԵՐԵՎՈՒՅԹՆԵՐԻՑ

Հայաստանի Հանրապետության միջազետական M1 մայրուղու առանձին

թեստային մերկացումների երկրաբանական նկարագիրը

ENGINEERING PROTECTION OF HIGHWAYS FROM DANGEROUS GEOLOGICAL PHENOMENA

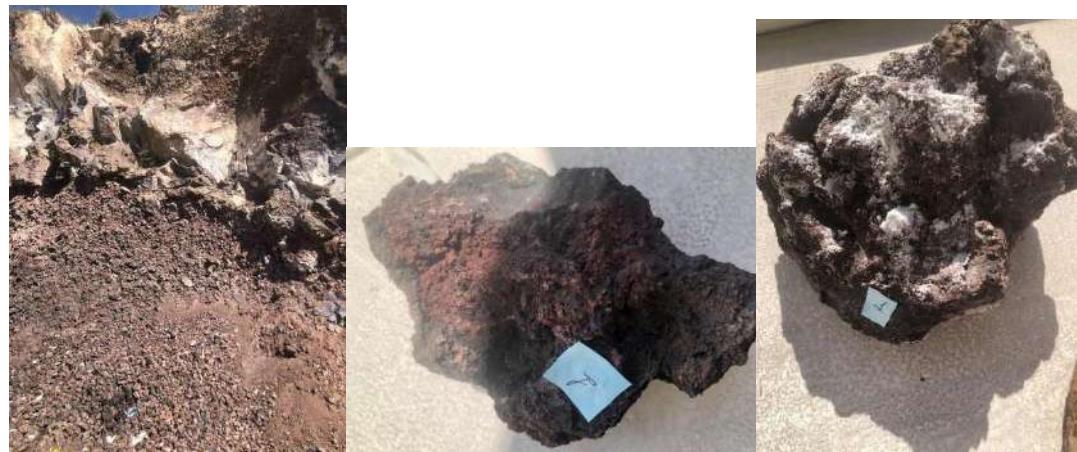
Մերկացում N 1.

Նմուշներ 1.1. Նմուշարկման վայրը՝ Աշտարակի մայրուղու Մուղնիի խաչմերուկ:
Հանջը ներկայացված է հրաբխային խարամով՝ ստորին մասում, և երկու մասերում՝
3- ական մետր հզորության բազալտներով:

Լուսանկար 1. Հրաբխային խարամ, բազալտ. Մուղնի:

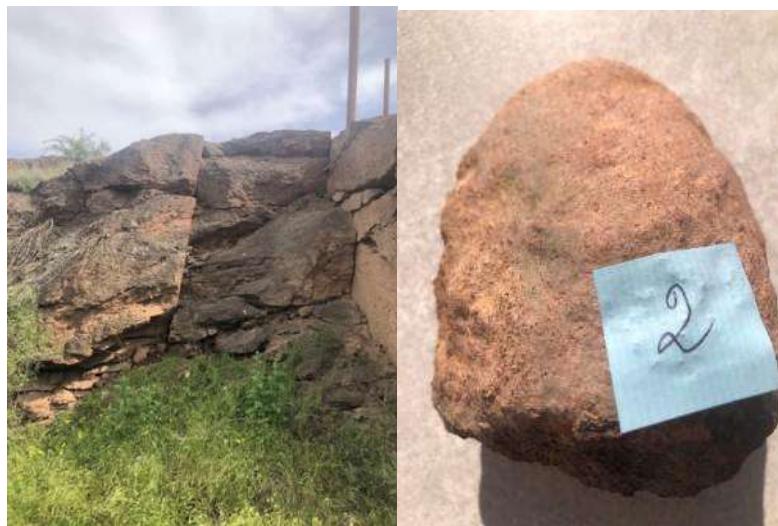
Մերկացում N 2.

Նմուշ 2. Նմուշարկման վայրը՝ Ազարակ գյուղից 1կմ դեպի Շախին՝ Ազարակի հնավայրի մոտ. տուֆոկոնգլոմերատներ, շերտի երևացող հզորությունը՝ 3 մետր.

Լուսանկար 2. Տուֆոկոնգլոմերատներ. Ազարակ:

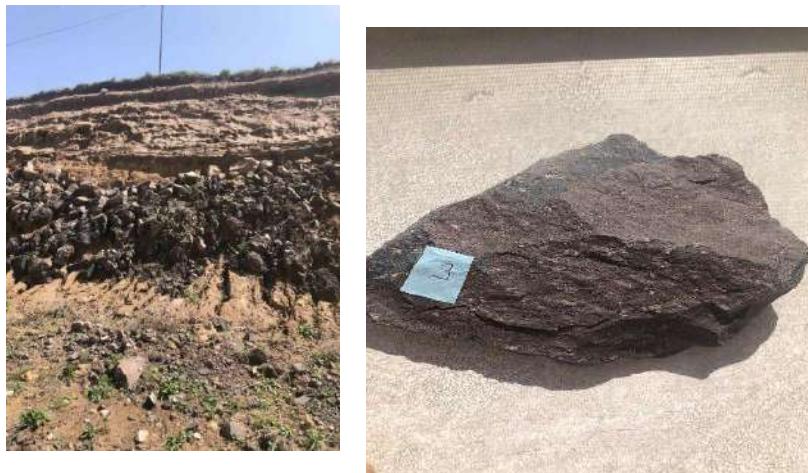
Մերկացում N 3.

Նմուշ 3. Նմուշարկման վայրը՝ Մաստարայից 2կմ դեպի Թալին, ներքեսում՝ 6 մետր հզորությամբ գրանիտ, վերևում՝ 2մ հզորությամբ բազալտ.

Լուսանկար 3. Գրանիտ, կավավազներ. Մաստարա:

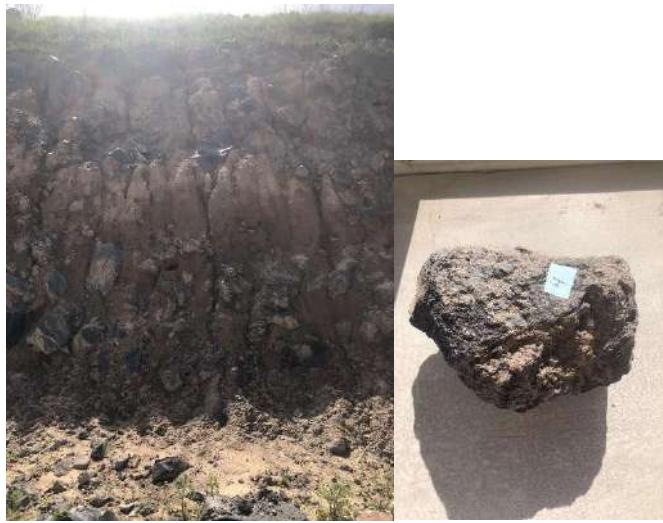
Մերկացում N 4.

Նմուշ 4. Սառնաղբյուրի խաչմերուկից 1կմ դեպի Գյումրի, ստորին մասում՝ 3 մետր հզորությամբ կավավազներ, վերին մասում՝ 3 մետր հզորությամբ սև գույնի գրանիտներ.

Լուսանկար 4. Աև գրանիտներ. Սառնաղբյուր:

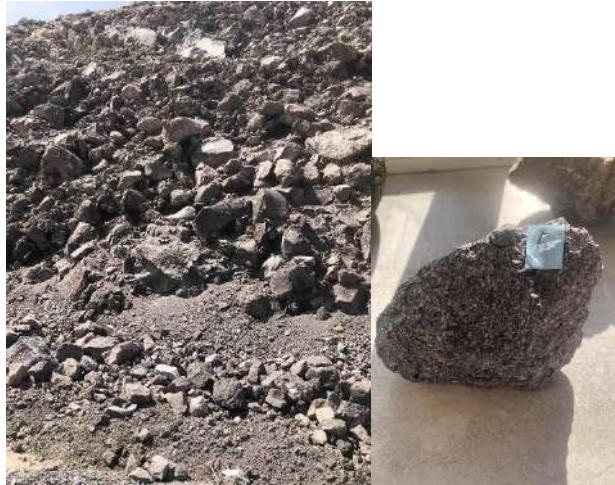
Մերկացում N 5.

Նմուշ 5. Նմուշարկման վայրը՝ 101 կմ նշանի մոտ. ստորին մասում՝ 3 մետր ավազակավեր և 2 մետր հզորությամբ կոտրատված գրանիտ, 2մ կավեր, 1մ գրանիտի շերտ և բուսական ծածկովը՝ 0,5 մ.

Լուսանկար 5. Կոտրատված գրանիտ, ավազակավեր. 101 կմ նշանի մոտ:

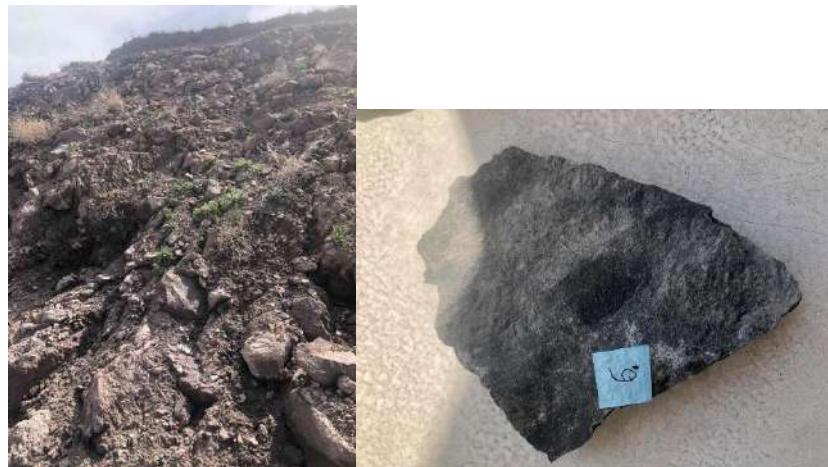
Մերկացում N 6.

Նմուշ 6. Նմուշարկման վայրը՝ 98 կմ նշանի մոտ. ստորին մասում՝ 1մ կավավագներ, 4մ բազալտի մանրահատիկ, 0,7մ կավահող՝ բուսածածկույթով.

Լուսանկար 6. Կավավագներ, բազալտ. 98 կմ նշանի մոտ:

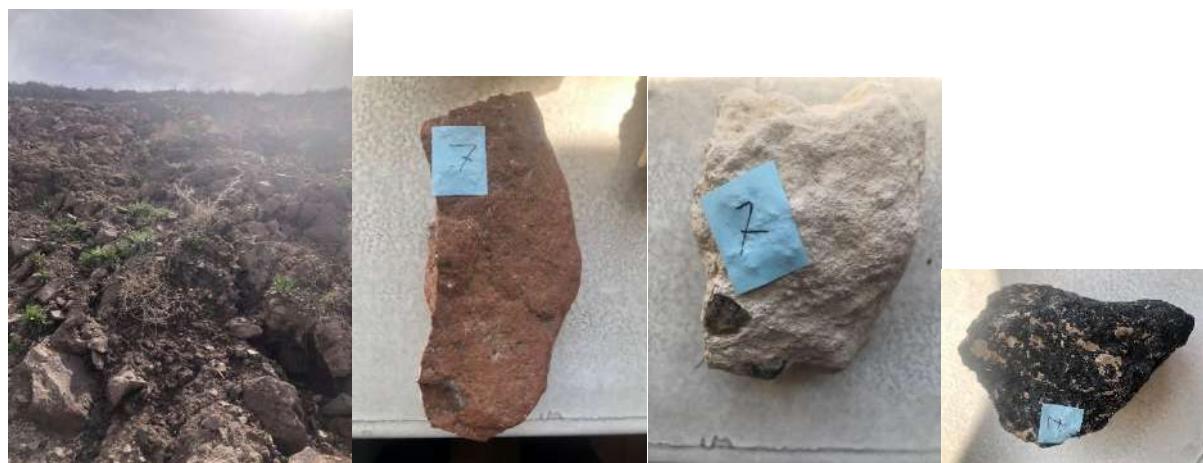
Մերկացում N 7.

Նմուշ 7. Նմուշարկման վայրը՝ Մարալիկի գերեզմանոցի մոտ՝ մայրուղու ճամփեզրին, սև գրանիտի և 4 մետր հզորությամբ կարմիր տուֆի (Ներփակումներով) կավահողեր՝ ծածկված հողային շերտով, 0,5 մ բուսածածկույթով.

Լուսանկար 7. Գրանիտ, տուֆ. Մարալիկ:

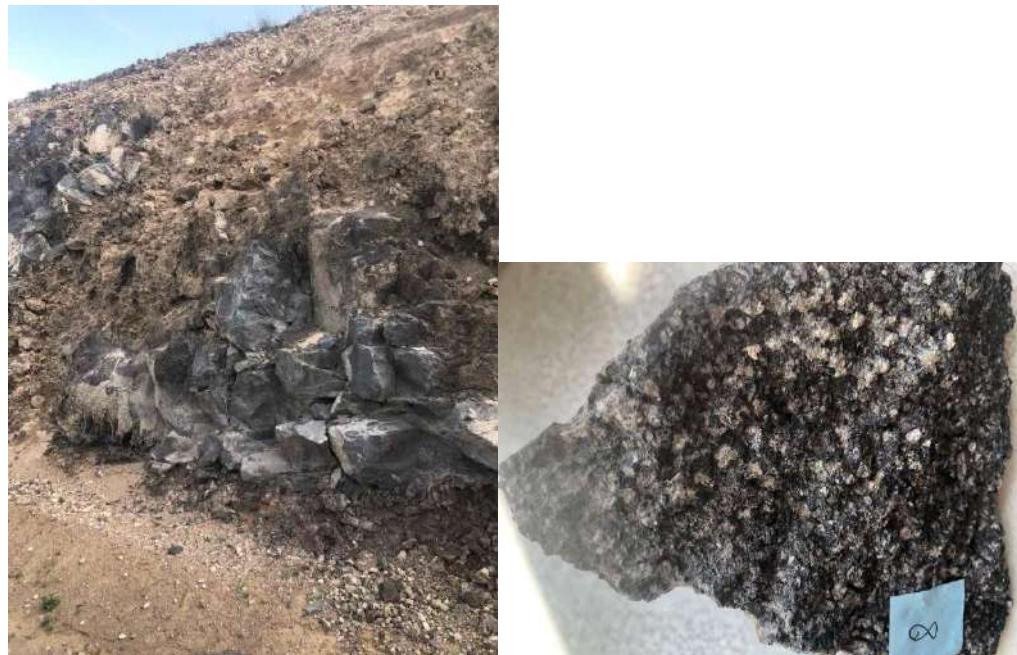
Մերկացում N 8.

Նմուշ 8. Նմուշարկման վայրը՝ Սառնաղբյուրի խաչմերուկից 1կմ դեպի Երևան՝ ստորոտում՝ 8 մետր հզորությամբ գրանիտ և բազալտ (խառը), վերևում՝ 0,5մ կավահողեր, բուսածածկույթ.

Լուսանկար 8. Գրանիտ և բազալտ. Սառնաղբյուր:

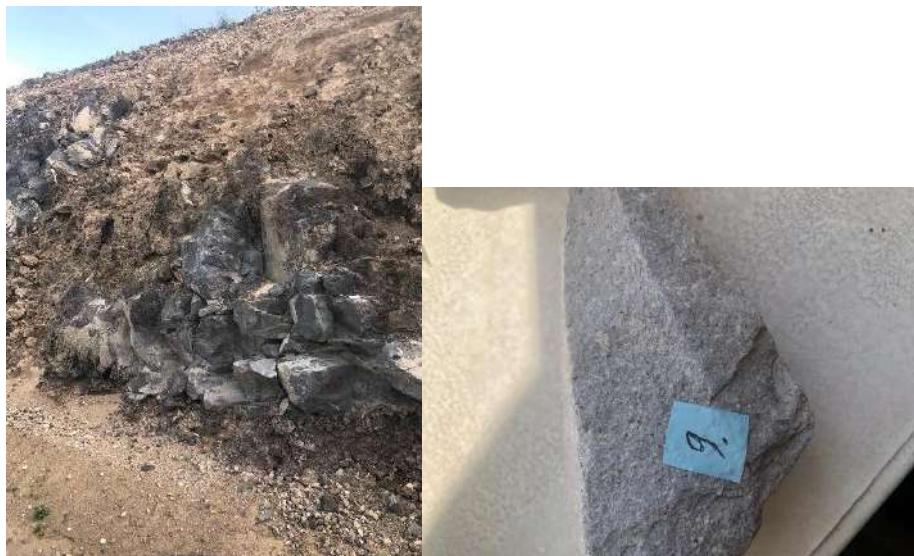
Մերկացում N 9.

Նմուշ 9. Նմուշարկման վայրը՝ Մաստարայի ոլորանների սկիզբը (Երևանի կողմից). գրանիտի կտորներով ներփակված կավավագներ.

Լուսանկար 9. Գրանիտ. Մաստարա:

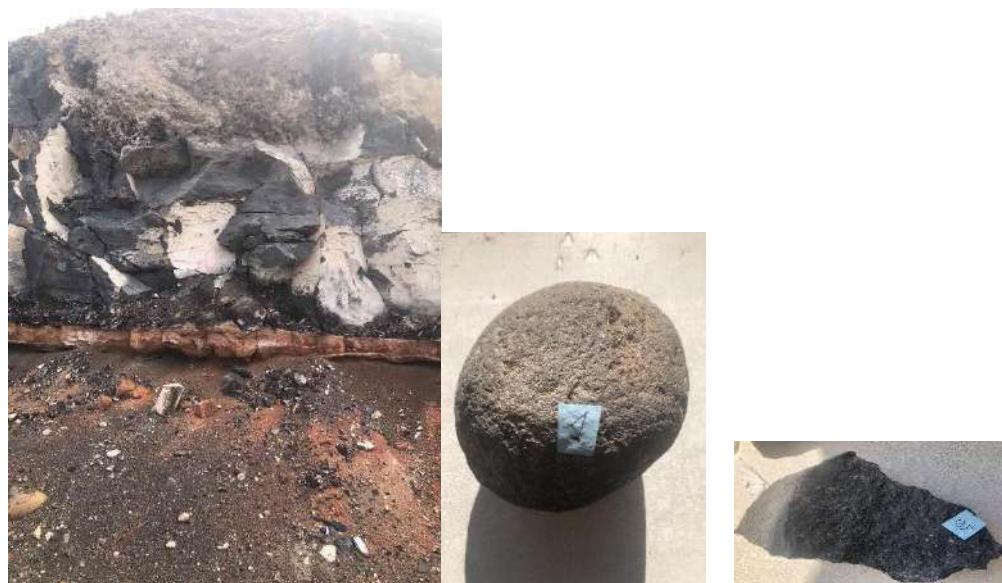
Մերկացում N 10.

Նմուշ 10. 500մ մինչև Շամիրամի խաչմերուկ. բազալտ, ավագակավային, սելավային հոսք, ընդհանուր 5 մետր մերկացման ստորոտում՝ կարմրավուն կավավագների 0,5 մետր հզորությամբ շերտ.

Լուսանկար 10. Կավավագային շերտ. Շամիրամ:
